Factores de vulnerabilidad y reconstrucción posterremoto en tres localidades costeras chilenas: ¿generación de nuevas áreas de riesgo?

Carolina Martínez Reyes

Fecha de publicación: 1 diciembre 2014

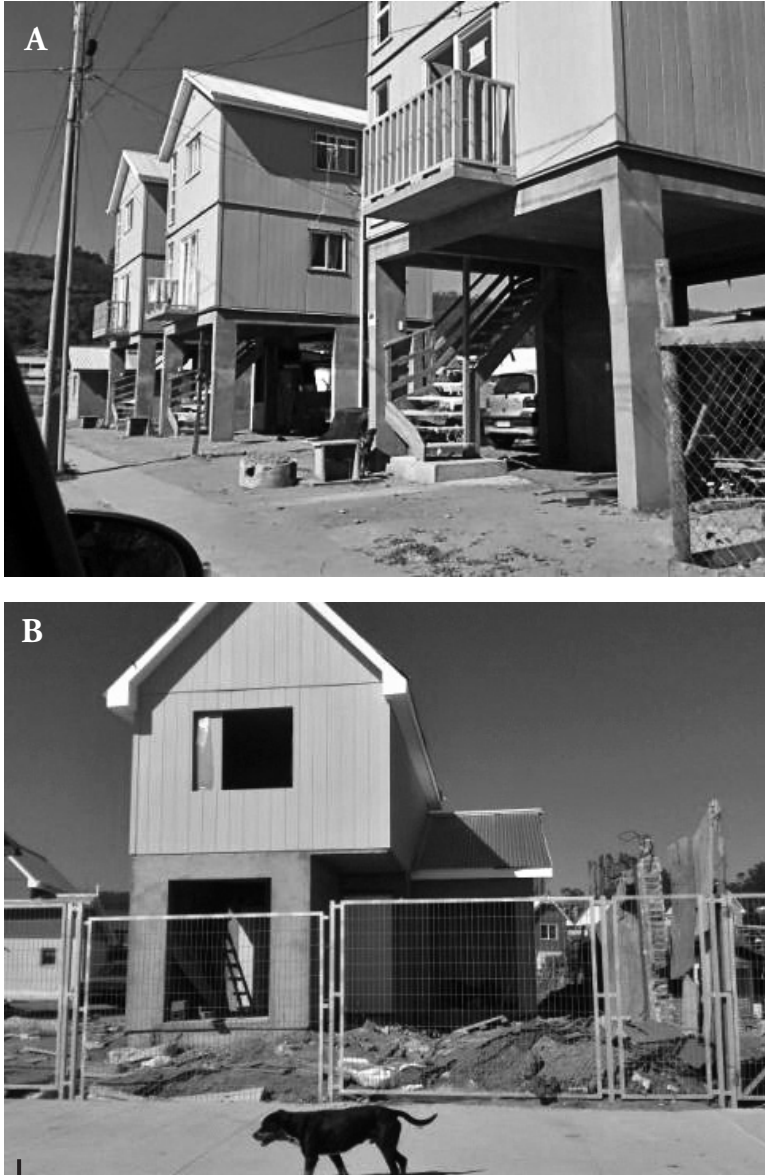
Figura 9 – Viviendas anti-tsunami localizadas en el borde costero de Dichato
A. Viviendas tipo palafito con pilares de hormigón, zona centro de Dichato;
B. Viviendas tipo palafito con pilares metálicos, sector Villarrica, Dichato

Las viviendas tsunami-resistentes observadas se caracterizan por una base de pilares de hormigón de 3 m de alto con unos 30 m² de superficie construida en dos pisos (fig. 9A). Se han construido sobre los mismos terrenos de propietarios, de manera dispersa ya que muchos de los pobladores afectados son personas de la tercera edad que no están en condiciones de hacer uso de las escaleras debido a

su gran altura, por lo cual optaron por erradicar a sectores de cerros donde se están construyendo las viviendas definitivas. Se ha observado además que el sistema de palafito está siendo utilizado para ampliar el primer piso de la vivienda y se ha cubierto con internit o madera en la mayoría de los casos; por lo tanto, su diseño y razón de ser no se ha asimilado o no es compartido por los habitantes (fig. 9B).

Una segunda versión de vivienda tipo palafito (anti-tsunami) se localiza en el sector de Villarrica de Dichato, donde se emplazaron unas 12 viviendas con pilares de base metálica y construcción en altura en dos pisos, se estimó una superficie de 40 m² aproximadamente (fig. 10). Estas viviendas se localizan en la primera línea de edificación y son las más cercanas a la línea de playa.

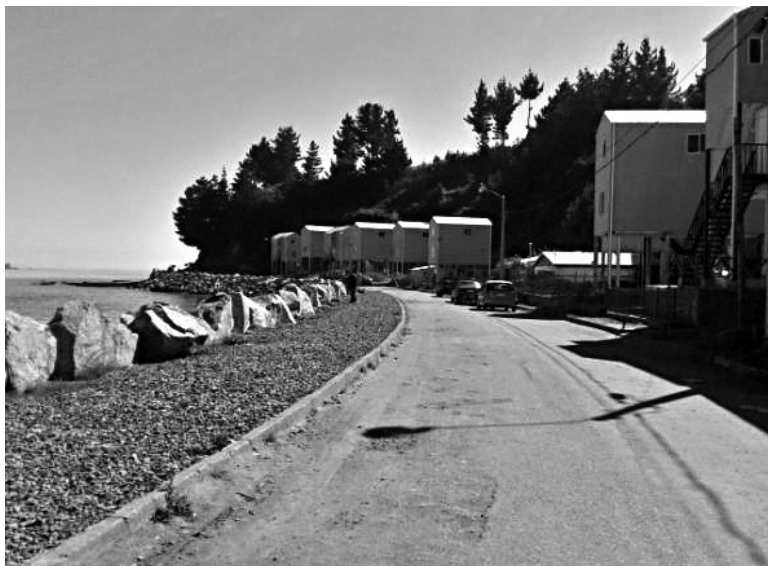
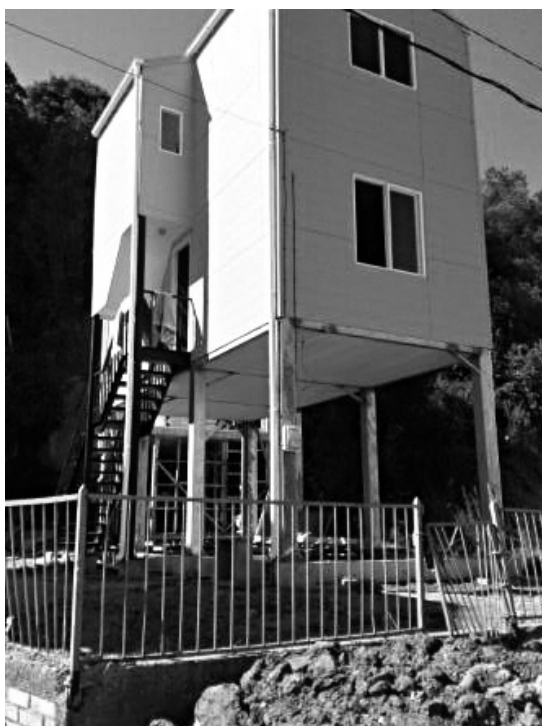
Figura 10 – Viviendas anti-tsunami localizadas en el sector Villarrica de Dichato

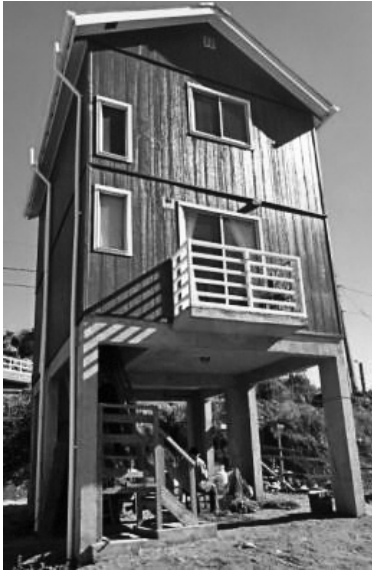
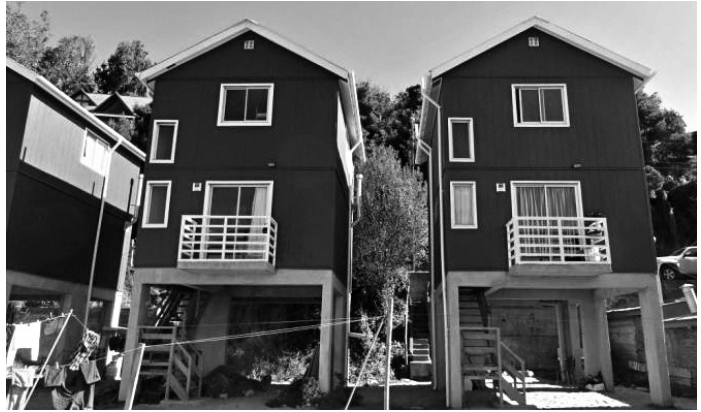
Figura 12 – Viviendas tsunami-resistentes (tipo palafito) en caleta Vegas de Coliumo

En la localidad de Vegas de Coliumo se identificaron unas 21 viviendas tsunami-resistentes de tipo palafito, similares a las encontradas en Dichato, que fueron las proyectadas por el Plan de Reconstrucción de Coliumo (fig. 11) a lo largo del borde costero. Fueron construidas en terrenos propios, pero hoy presentan graves problemas de urbanización con filtrado de aguas servidas. Los antiguos propietarios indicaron en las encuestas realizadas que esas viviendas no podrían reemplazar a aquellas que tenían y que los vinculaba al medio; sin embargo, decían no entender la situación de insalubridad con la que actualmente deben convivir (figs. 12 y 13). El primer piso de la vivienda (sector palafito) es ocupado para guardar equipamiento pesquero o arreglar redes de pesca.

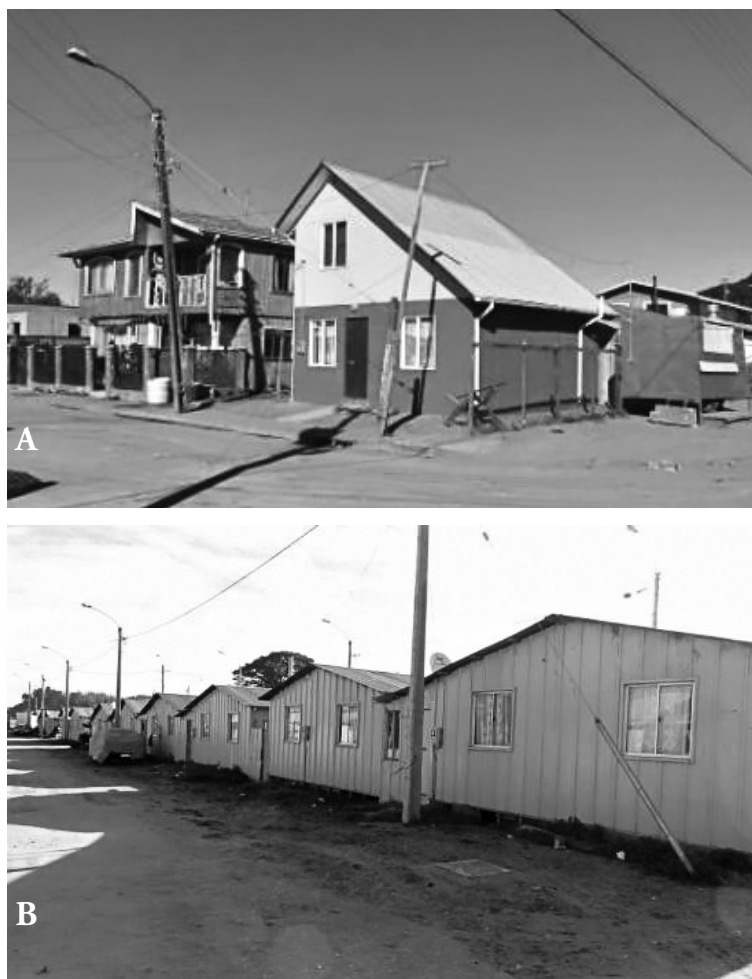
Figura 15 – Viviendas definitivas (A) y provisorias (B) en la localidad de Tubul
Fuente: Elaboración propia

El tipo de vivienda que se está construyendo como parte de la reconstrucción en Tubul no se ha encontrado en otras localidades afectadas por el tsunami del 27/E, ya que se trata de unas 40 viviendas con base de hormigón, de 52 m² de superficie construida y un segundo piso de madera; emplazamiento que contrasta con el tipo de vivienda de material ligero y de alta precariedad que imperaba en la caleta antes del tsunami (fig. 15). Sin embargo, esto ocurre solo en los sectores localizados en la ribera del río Tubul, en manzanas que antes ocupaban viviendas precarias y que hoy en día están consolidando el asentamiento en las áreas de peligrosidad más altas.

Otros proyectos de viviendas sociales de menor superficie y calidad se están construyendo en las áreas húmedas interiores, en zonas donde los niveles freáticos
